現場最前線 ～工事現場レポート3～

＜藤枝市大手 リフォーム工事＞

現場最前線 ～工事現場レポート2～

＜焼津市上小杉に建つ家＞ (2人の住まい+4人の住まい) 敷地160.57坪

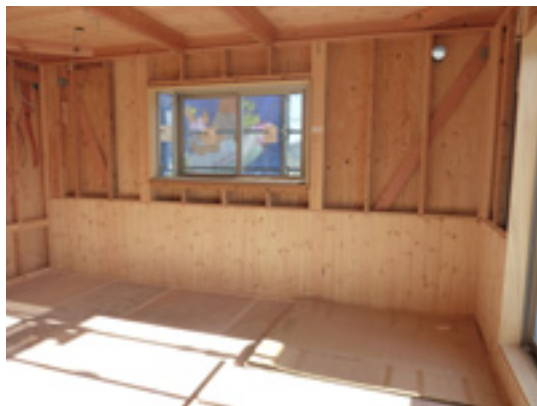
2階LDKの腰羽目板張りが進みました。材料はパイン羽目板です。床もパインフローリングなので明るく感じます。

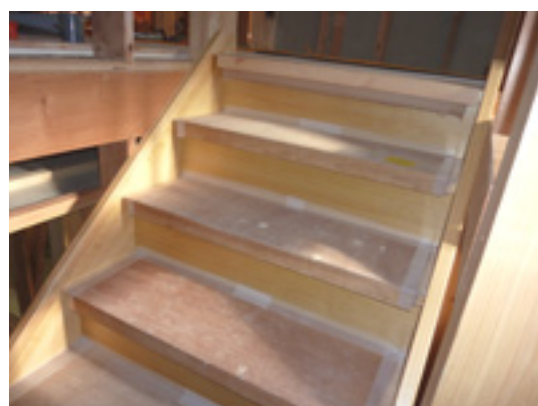
階段も賭け終わりベニヤ板等で養生をしてあるところです。階段がかかると2階への登り降りが楽になりますので、お施主様も2階の仕事を見る時は安心して登れます。

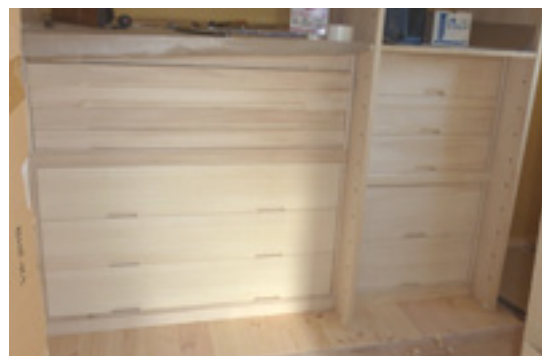
ウォークインクローゼットの造り付けタンスです。素材は桐ですので安心して衣類をしまわうことができます。

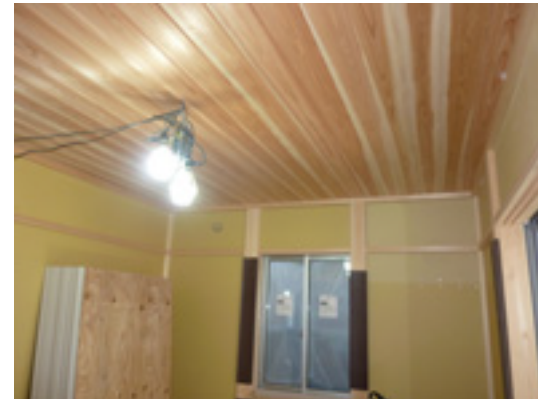
客間6帖の杉羽目板天井です。杉の無節無垢材の羽目板です。きれいに仕上がっています。

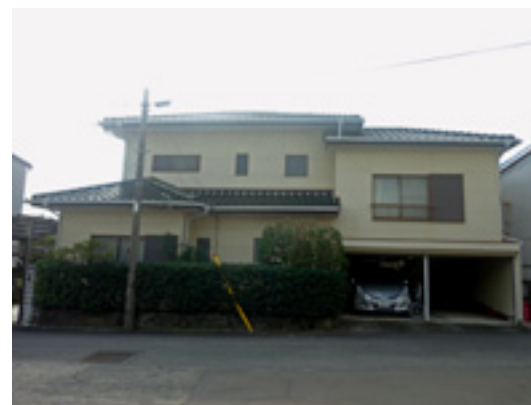
～着工前～

屋根の段差をなくす工事でした。寄せ棟の屋根のガレージ部分が1段下がってしまっていたので、高さを高い方に合わせ均一にしました。なぜこの工事かといえば、屋根の谷に使用されていた銅板は、瓦の釉（うわぐすり）と酸性雨で穴があいてしまいます。このお宅も築20年ということで同じ所に谷樋が瓦から落ちてくる雨を受けることで穴があいてしまって交換することになりました。そして最大の問題は寄せ棟に低い寄せ棟が差している形の屋根になっていましたので、軒天が施工できなかった所があり、そこに穴が空いている状態でしたので、その穴からハトが入り、天井に巣を作ってしまう、子供が2羽飛び立つまでに育ってしまいました。ハトの家族が住んでいて、人が家の中にいる時は静かにして音がしなかったようです。直すには、小屋組を高い屋根との段差をなくして、軒天施工ができるようにする方法しかありません。

台風15号の時の雨漏りで気がついて直すことになりまして、谷樋をステンレス製にし、低い屋根を高い屋根と1つにすることになりました。手を掛けて見ると、7業種が関わる工事で、瓦を取って高さを直すので大変な工事になりました。

瓦を取る ⇒ 構造を調べる ⇒ 新しい小屋組の刻み ⇒ 小屋組の解体 ⇒ 新しい小屋組の取付 ⇒ 屋根下地取付 ⇒ 屋根下地の防水紙の施工 ⇒ 屋根瓦の施工 で一通りの屋根工事は完了しました。屋根を一度取ってしまいましたので、2階の居室も使用しながらの工事となりますので、雨降り进行の工事で、この判断に気を遣いましたが、下の部屋への支障もなく工事を進めることができました。あとは板金工事の樋かけ、塗装工事をする事で終了になります。

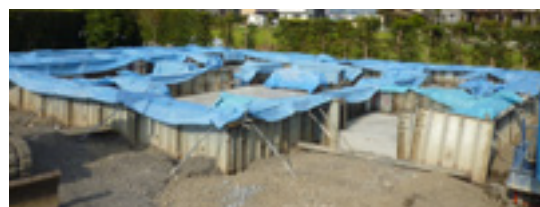
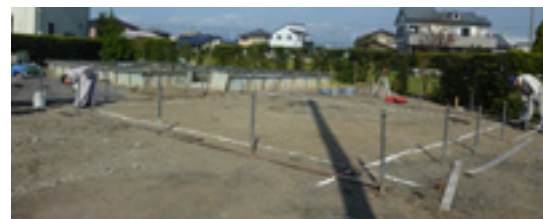
11月27日に地鎮祭を行いまして、基礎工事へと進んでいます。12月6日現在、ご両親の住宅の基礎工事の打込みが終わり、手前側の若夫婦の住宅の基礎工事へと進みます。ご両親の上棟を12月17日、若夫婦の上棟を12月26日に予定しています。仕事は12月29日いっぱいまでやる予定です。
